20130308 商局第1号
平成25年3月29日

平成25年度液化石油ガス販売事業者等保安対策指針

経済産業省大臣官房商務流通保安審議官

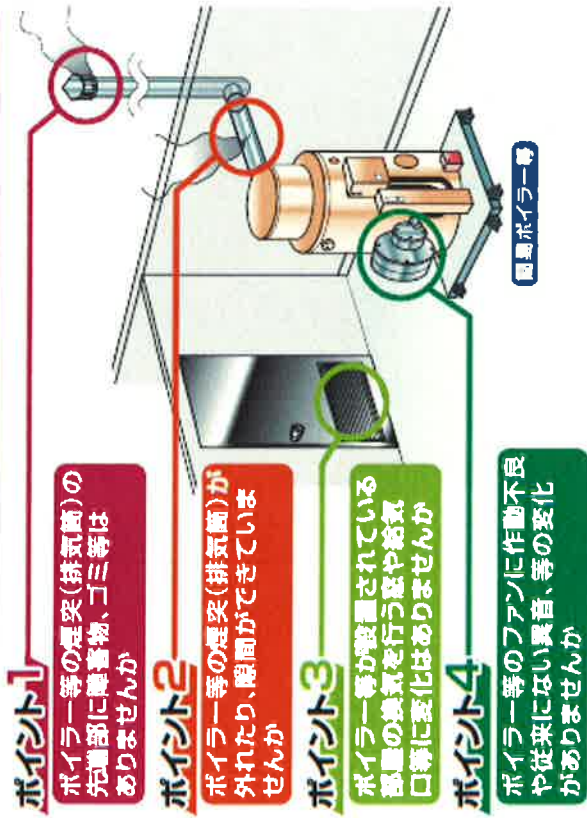
ホテル・旅館等でのボイラーによるCO中毒事故防止のための注意喚起のチラシ

ホテル・旅館等でボイラー等をご使用中のみなさまへ
日頃からボイラー等の点検をお願いします

台風・地震などの大規模災害の後、ボイラー等を使用する前に点検をお願いします

これらの点検の結果、異常があった場合は使用を控えていただき、ボイラーメーカー、メンテナンス会社、またはガス会社にご連絡ください。また、日常的な点検も合わせてお願いいたします。

- ・平成21年1月には鹿児島県の高校において、同年6月には山口県のホテルにおいて、いずれもボイラーの不完全燃焼及び排気不良により、それぞれ18名、22名（うち1名死亡）の被害を伴う事故が発生。
- ・ホテル・旅館等でのボイラーによるCO中毒事故防止のための注意喚起のチラシを経済産業省のホームページに掲載（別紙3）。

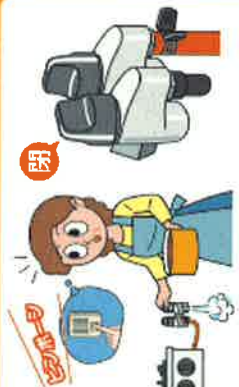
ガス機器に接続されていないガスの元栓のつまみを間違えて開けてしまう「誤開放」事故が増えています。

①誤開放防止のための「閉栓カバー」があります。

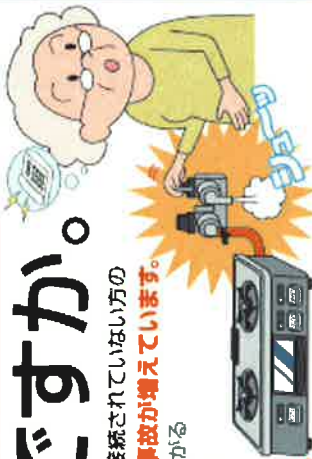
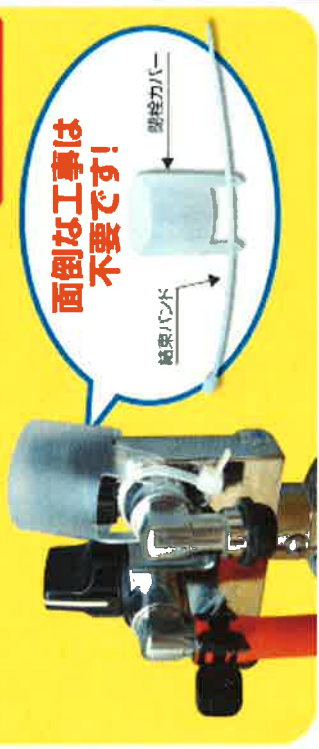
誤開放とは？
閉栓カバーは、ガス機器につまがっていない未使用のガスの元栓のつまみを間違えて開けてしまうことです。

未使用のガスの元栓を間違えて

開けてしまわないようにガードする **閉栓カバー**

①ガス器具が接続されていないガス栓のつまみを間違えて開けてしまうことを防止するため、ガス栓のつまみ部分に被せる「閉栓カバー」の設置を促進すること。

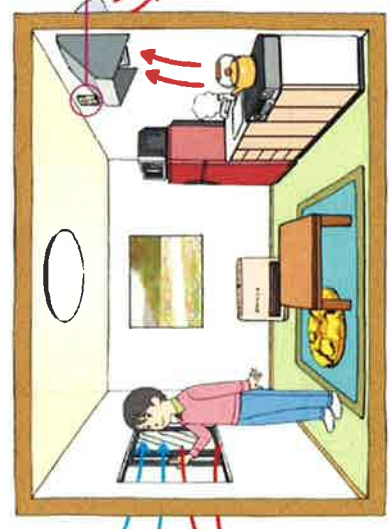
木炭やガソリン、都市ガス、LPガス(液化石油ガス)などの燃料は、酸素が十分にある条件で燃やせば、ふくまれている炭素は酸化されて二酸化炭素 CO_2 になる(完全燃焼)。しかし、酸素が足りない条件で燃えると、炭素の一部は二酸化炭素まで酸化されず、一酸化炭素 CO になる(不完全燃焼)。一酸化炭素は無色・無臭の気体で、呼吸によって体内に入ると、血液中のヘモグロビンが酸素を運びにくくなるので有毒であ

る。同じように無色の気体である都市ガスやLPガスの場合、ガス漏れに気がつきやすいようににおいがつけられているが、一酸化炭素は無臭なので、その発生に気づきにくい。

閉めきった部屋でガス器具などを使うと、酸素が少なくなると不完全燃焼を起こしやすいため、換気には注意しなければいけない。
